ИЗУЧЕНИЕ ИЗНОСА ОПРАВОК ДЛЯ ВОЛОЧЕНИЯ КАПИЛЛЯРНЫХ ТРУБ

Шалаева М.С.

*Руководители – профессор, доктор технических наук Логинов Ю.Н.,
профессор, кандидат технических наук Демаков С.Л.
Уральский федеральный университет, г. Екатеринбург,
shalaevams@mail.ru*

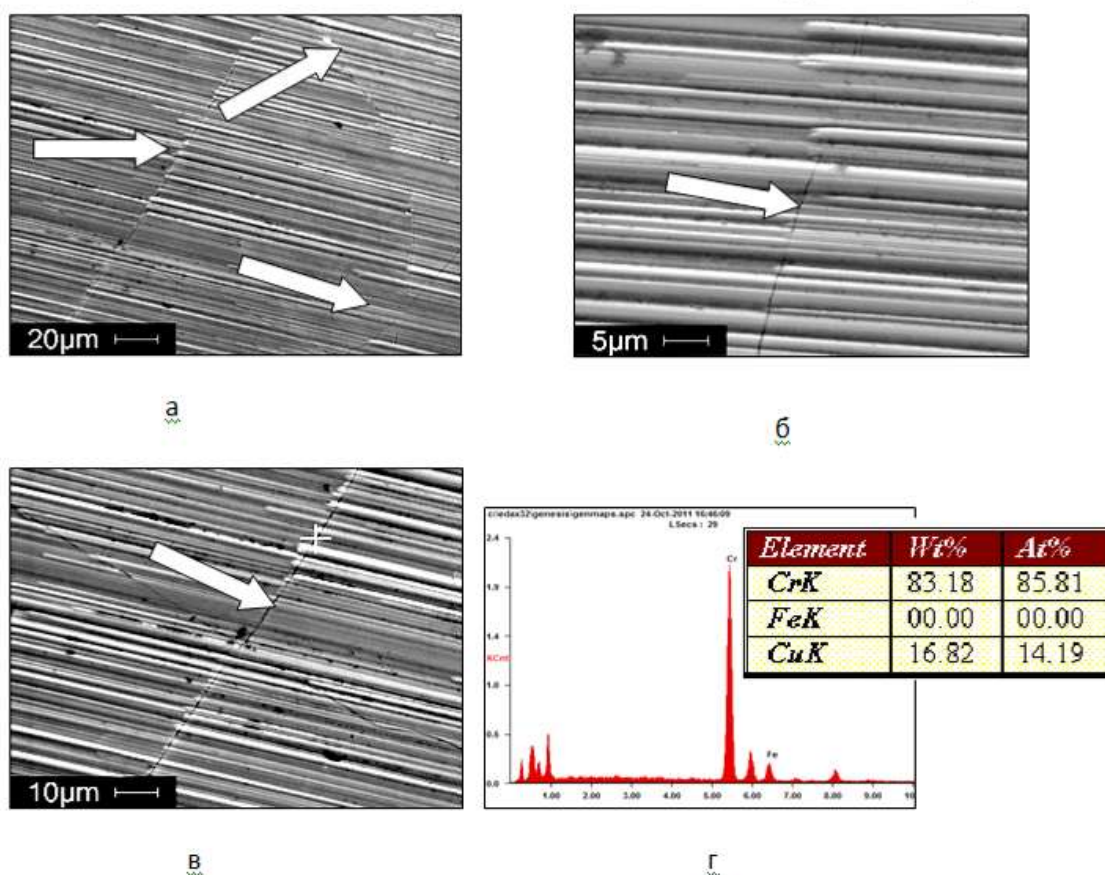
На рис.1 приведены результаты исследования износа в зоне рабочего конуса оправки при увеличении x400, x1600; x800 с результатом микроспектрального анализа; белые стрелки указывают на трещины в хромовом покрытии, белый крестик – место взятия пробы. Как видно из полученных результатов, поверхность износа представляет собой риски различной толщины и глубины, при этом направление рисков совпадает с направлением волочения.

На фото видны трещины, расположенные под различными углами к направлению рисков. Результаты микроспектрального анализа подтверждают, что хром, несмотря на износ, является основой покрытия (содержание железа – основного компонента материала оправки, равно нулю).

В области трещины, несмотря на видимую свободную поверхность, выявлено повышенное содержание меди. Это говорит о внедрении при

волочении частиц меди в устье трещины. Тем самым создаются предпосылки для омеднения поверхности, что провоцирует постепенное затягивание поверхности оправки медью – явление, наблюдаемое в производстве. В результате ухудшаются условия контактного трения: скольжение внутренней поверхности заготовки происходит не по хромированной поверхности, а по омедненной оправке. Вместе с тем, из практики обработки медных заготовок известно, что при деформации меди наблюдаются одни из наиболее высоких значений коэффициента трения.

Рис.1. Поверхность износа в зоне рабочего конуса оправки при увеличении $\times 400$ (а), $\times 1600$ (б); $\times 800$ (в) с результатом микроспектрального анализа (г); белые стрелки указывают на трещины в хромовом покрытии, белый крестик – место взятия пробы

Таким образом, омеднение ухудшает трибологические свойства контакта.

Само появление рисков можно связать с загрязнением применяемой технологической смазки более твердыми, чем медь частицами, в том числе оксидами меди, продуктами износа инструмента (прессовой иглы, оправок по маршрутам волочения и др.). Такие абразивные частицы имеют возможность перемещения в потоках смазки, возникающих в зазорах между инструментом и обрабатываемым металлом на всех стадиях обработки.

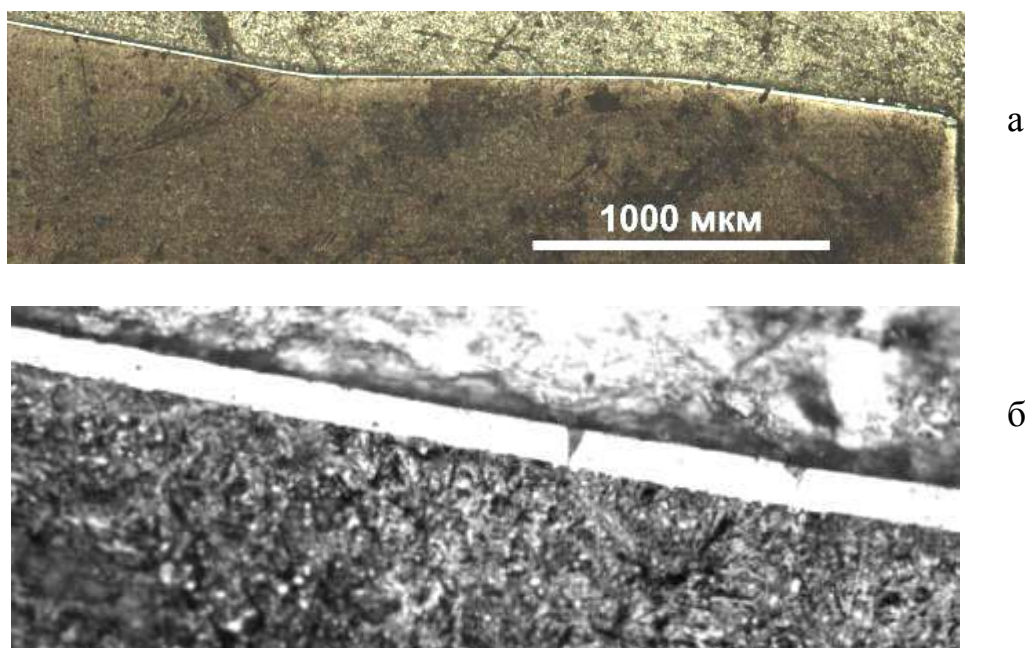
Отдельным вопросом является характер изменения толщины слоя хромового покрытия по длине рабочей поверхности оправки. На рис. 2,а представлено фото продольного шлифа оправки с контуром хромового покрытия. При малом увеличении видно, что линия контура фрагментарно прерывается, что связано с наличием трещин. Кроме того, толщина линии максимальна на нерабочих поверхностях, включая зону «кармана». На увеличенном изображении продольного шлифа (рис.2, б) конической части оправки со слоем хрома (белого цвета) видны трещины и выкрашивание хрома в устьях трещин, обращенных к наружной поверхности покрытия. При тщательном рассмотрении можно увидеть также различную глубину вдавливания фрагментов хромового покрытия в стальную основу оправки.

Рис.2. Фото продольного шлифа оправки (а) с контуром хромового покрытия, увеличенное изображение (б) конической части оправки (нижняя часть рисунка) со слоем хрома (белого цвета): видны трещины и выкрашивание хрома в устьях трещин
